原最終処分場 平面図

原最終処分場

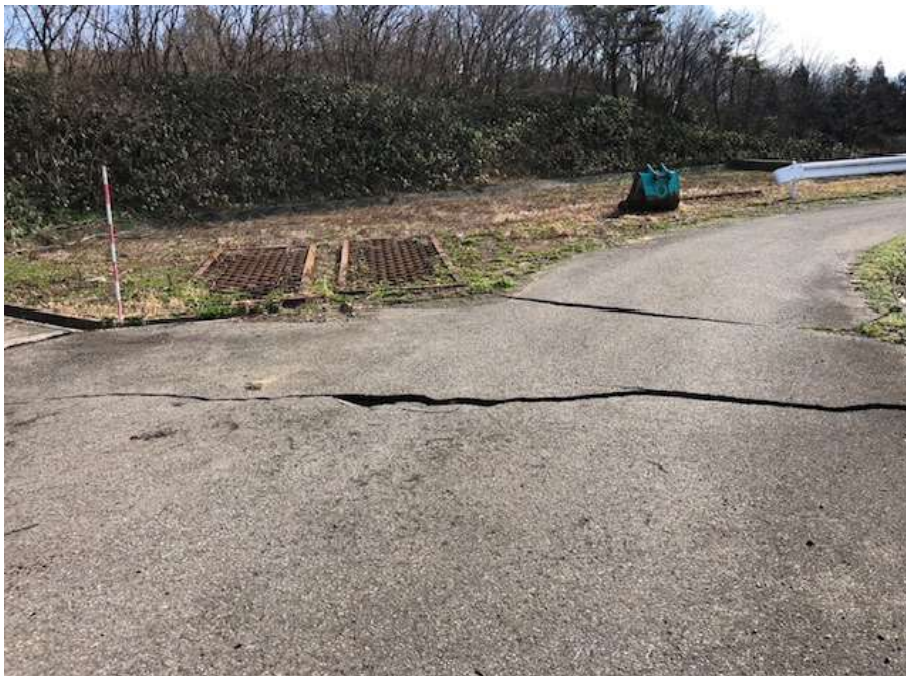
No.1

断裂、段差

1. 敷地内道路復旧

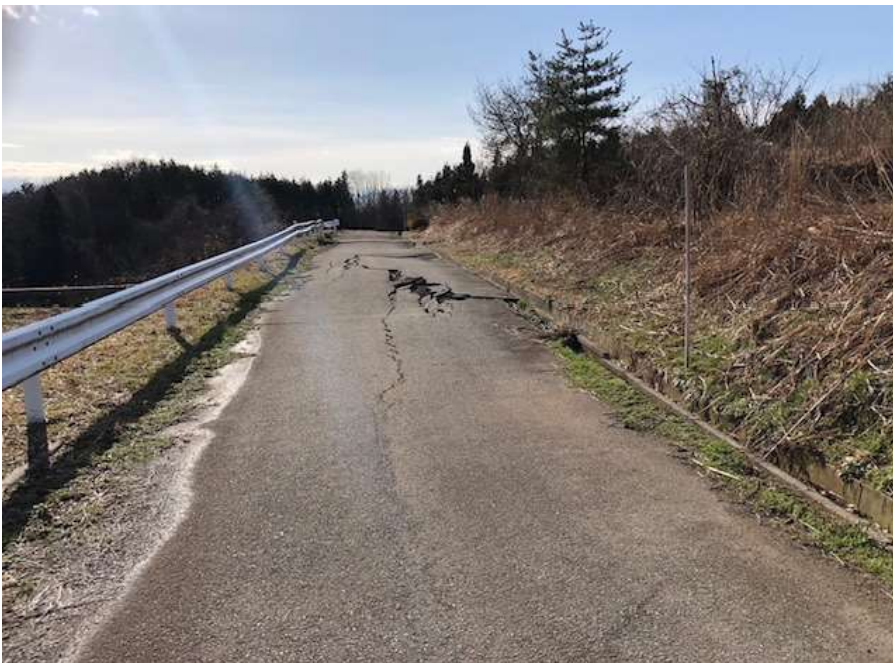
No.2

地盤沈下、亀裂

段差

側溝のズレ

1. 敷地内道路復旧

2. 雨水等開渠復旧

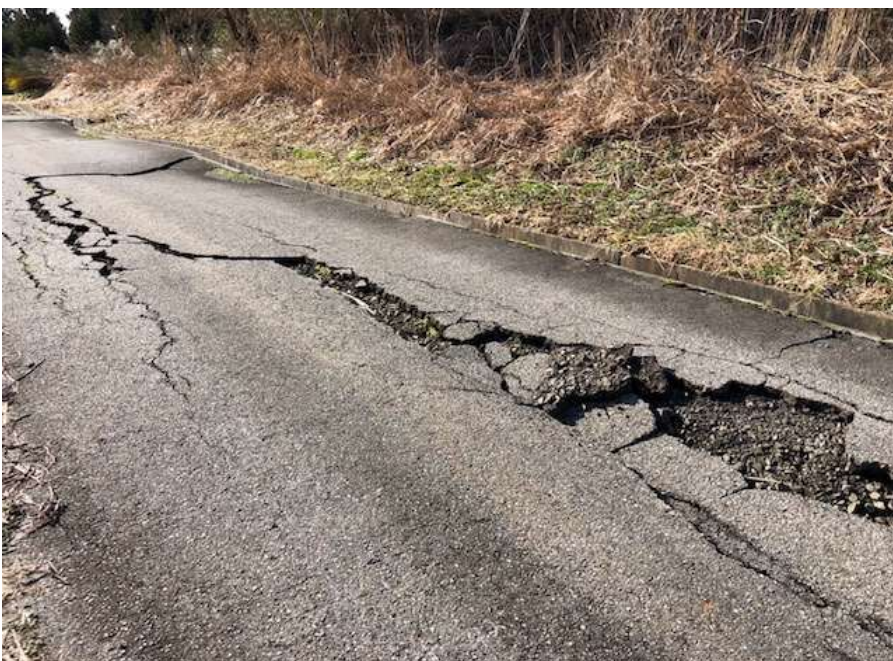
No.3

地盤沈下、亀裂

段差

1. 敷地内道路復旧

2. 雨水等開渠復旧

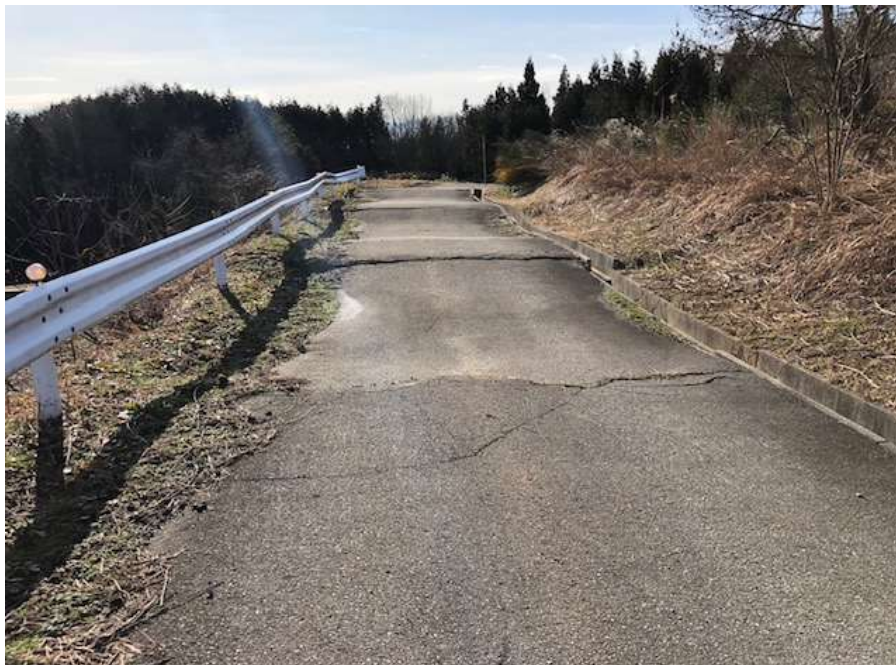
No.4

地盤沈下、波打ち

段差、亀裂

側溝のズレ

1. 敷地内道路復旧

2. 雨水等開渠復旧

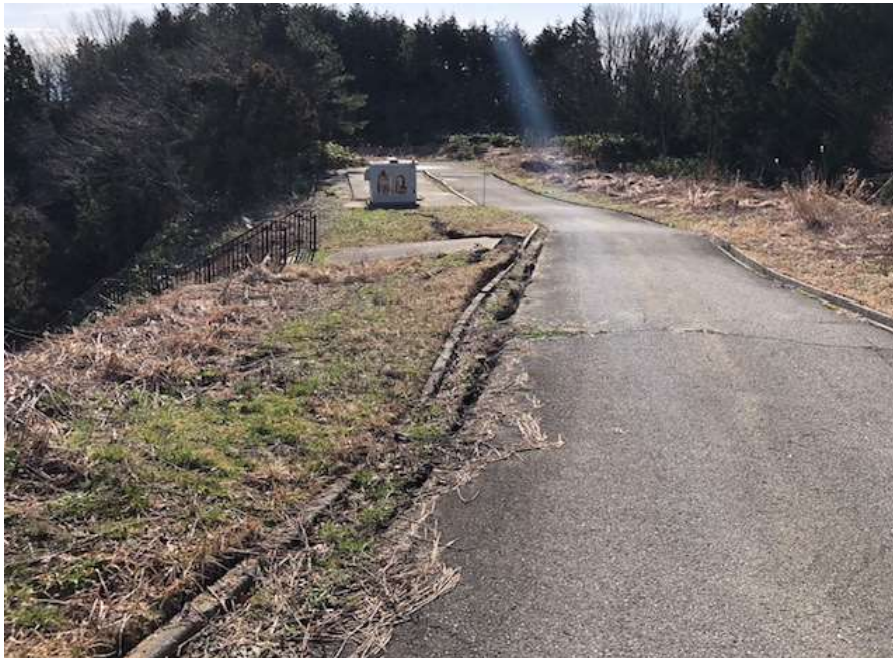
No.5

地盤沈下、波打ち

段差、亀裂

コンクリート材の剥離

谷方向へのすべり

1. 敷地内道路復旧

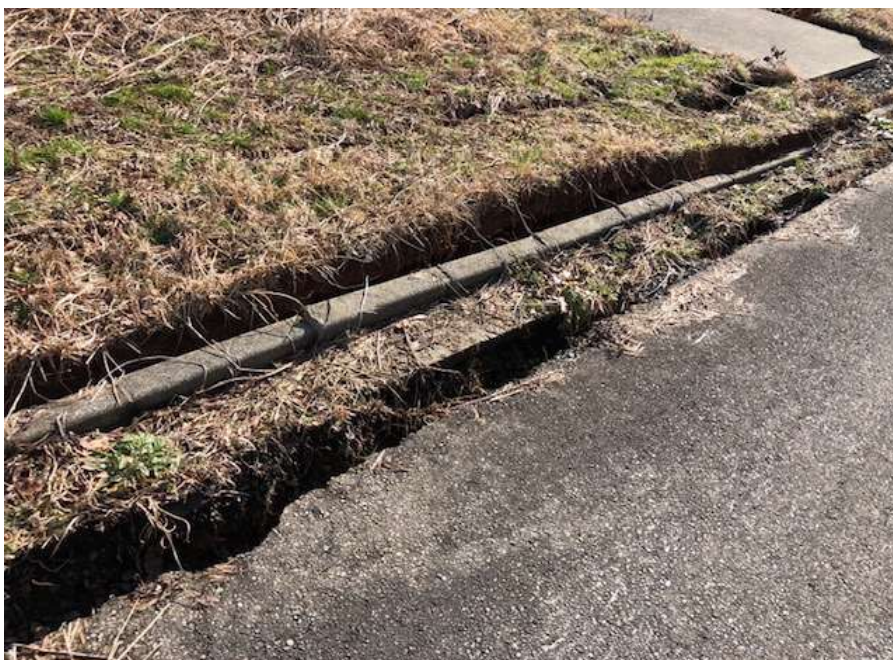
No.6

地盤沈下、波打ち

段差、亀裂

コンクリート材の剥離

谷方向へのすべり

1. 敷地内道路復旧

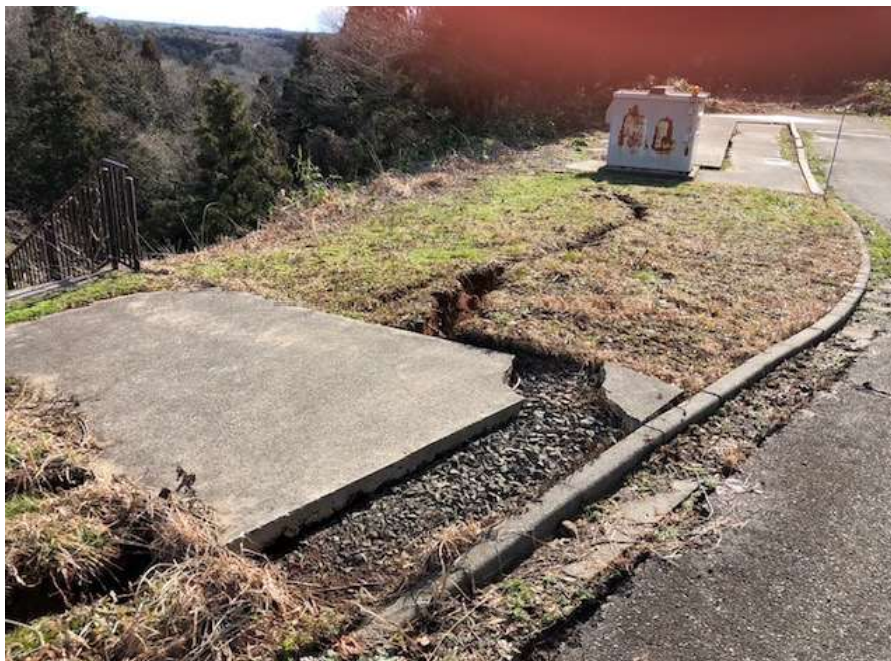
No.7

地割れ、コンクリート

床のズレ、断裂

谷方向へのすべり

3. 敷地内階段等復旧

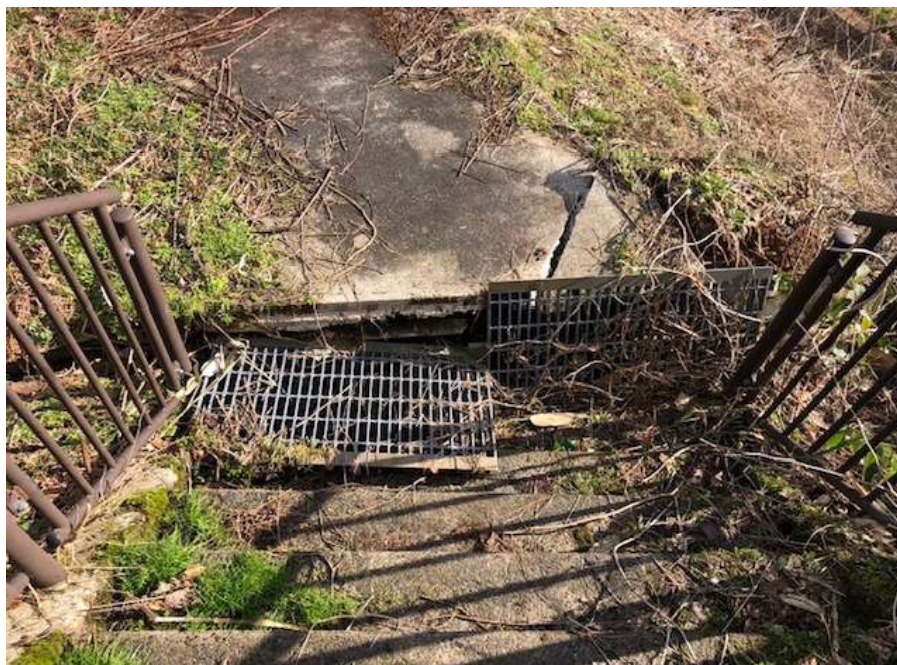
No.8

階段部の沈み込み

側溝破壊

3. 敷地内階段等復旧

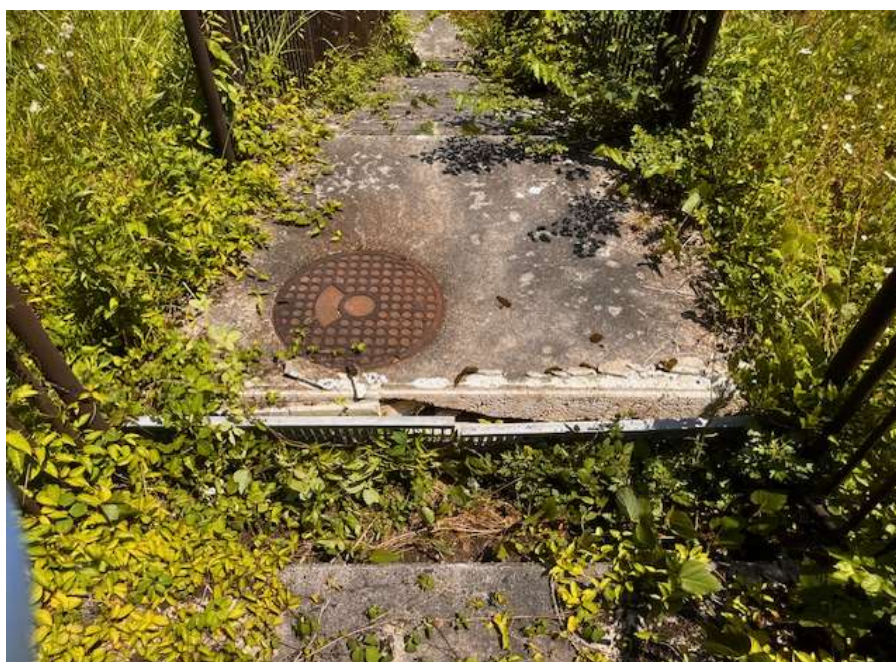
No.9

階段部の沈み込み

側溝破壊

3. 敷地内階段等復旧

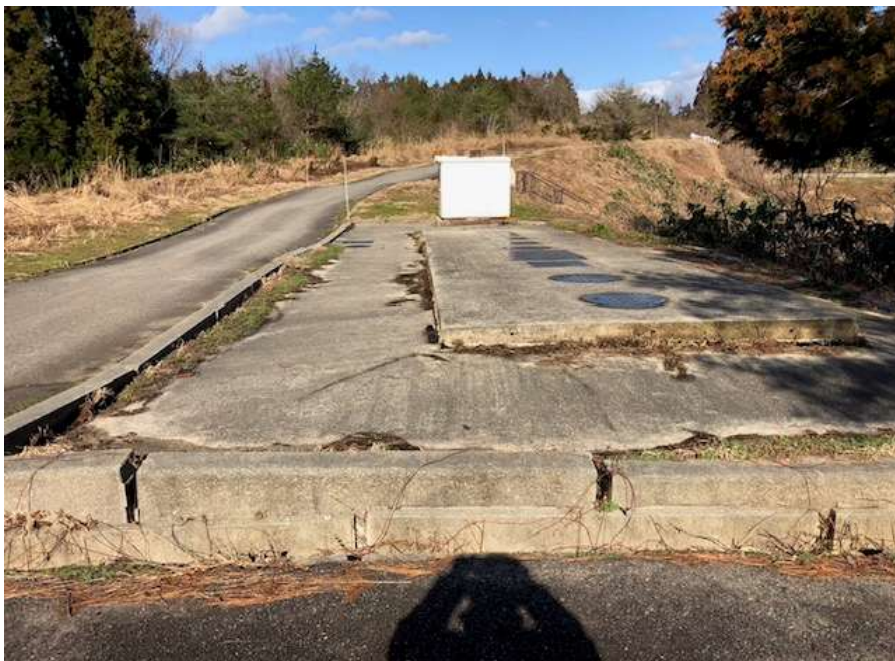
No.10

地盤沈下、段差

コンクリート材のズレ

たわみ、波打ち

4. 浸出水処理設備復旧

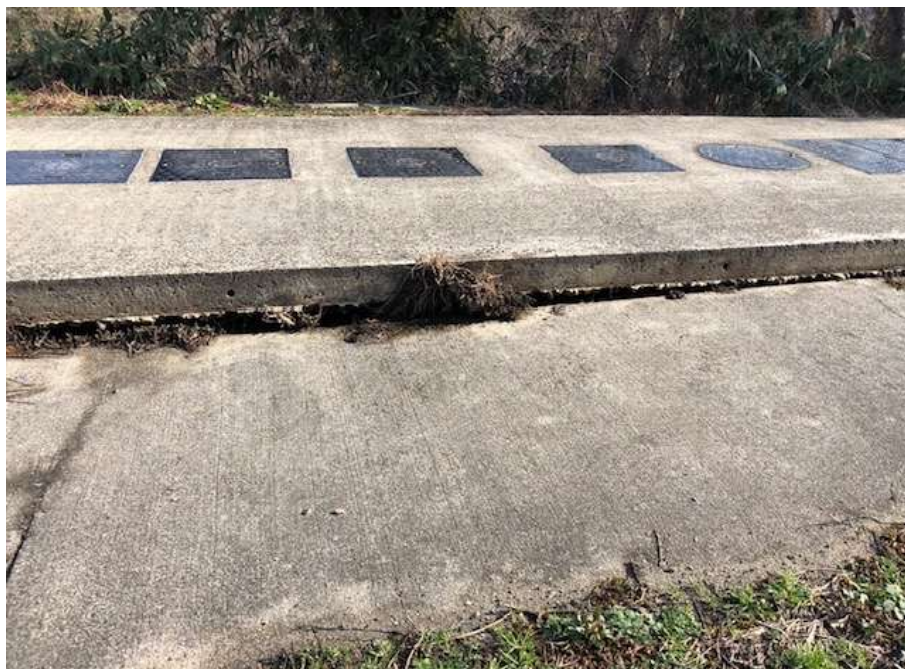
No.11

地盤沈下、段差

剥離

4. 浸出水処理設備復旧

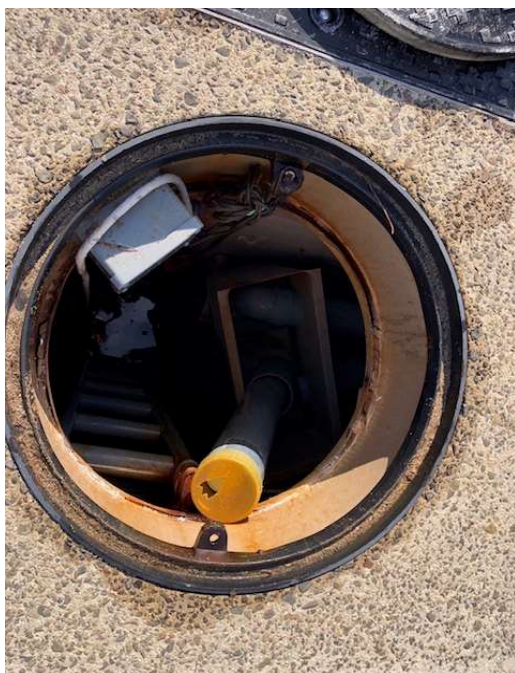
No.12

配管の折れ

4. 浸出水処理設備復旧

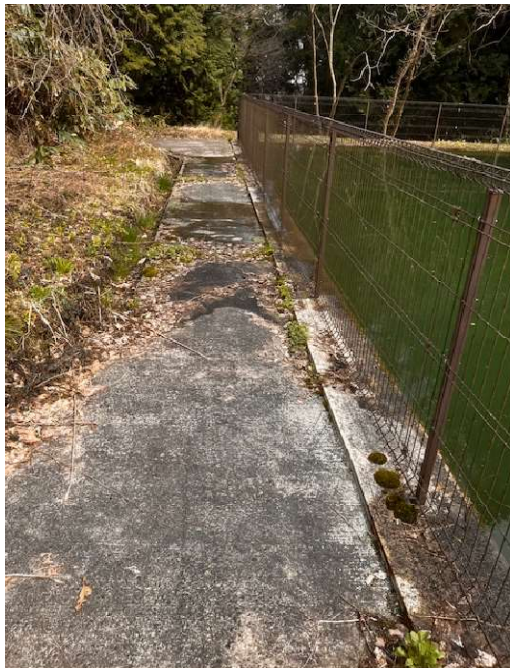
No.13

調整池の水処理不全

4. 浸出水処理設備復旧

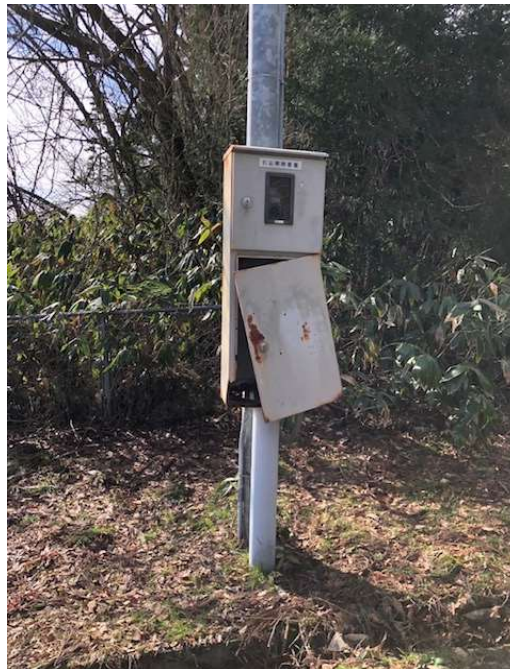
No.14

電気制御盤の脱落

扉の破損

※現状は、紐でくる

程度の応急処置

5. 電気引込制御盤復旧

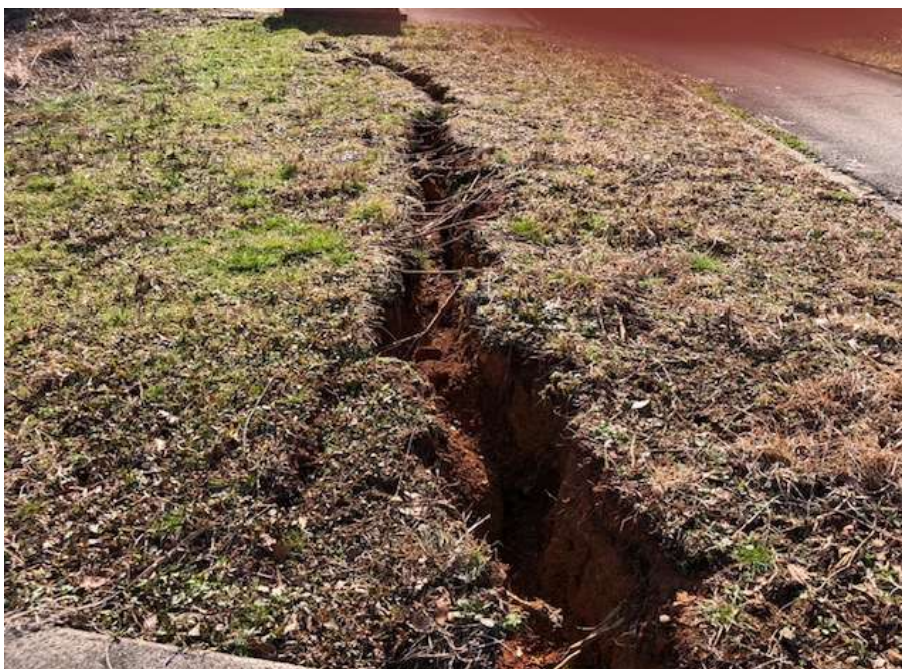
No.15

地割れ

4/18撮影

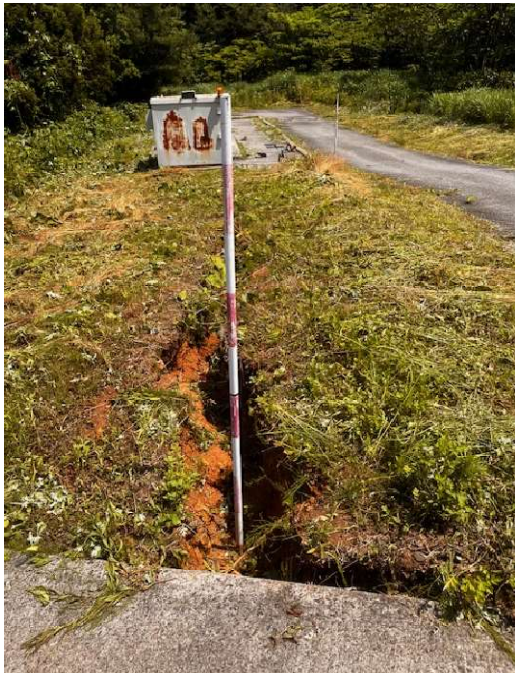
No.15

地割れ

6/11撮影

約2か月で幅約10cm増

※雨等による浸食ほか

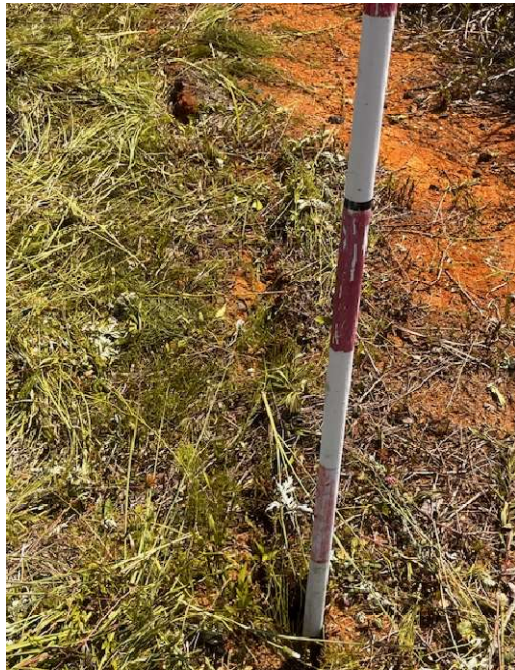
No.17

地割れ

6/11撮影

幅7~8cm、段差3センチ

深さは雨の浸食で浅くなっている

延長約10m
